ÉBOULEMENT EN GARE DE SÈVRES-VILLE D'AVRAY GRANDS TRAVAUX DE REMISE EN ÉTAT

Newsletter #7
17 avril 2020

Les équipes de SNCF Réseau et de son partenaire NGE sont mobilisées depuis le 4 février pour remettre en état le talus qui s'est effondré en gare de Sèvres-Ville-d'Avray, avec deux priorités : la sécurité des riverains et des agents travaillant sur le chantier, ainsi que la reprise des circulations.

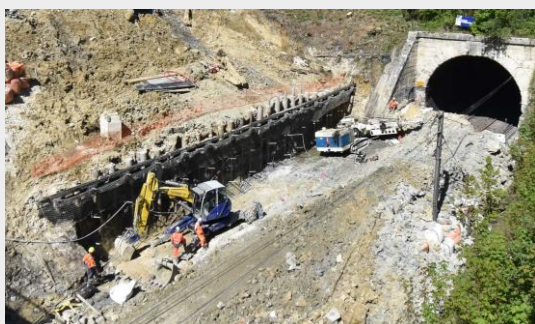
1

Le chantier avance bien, rendant désormais de nouveau visible une partie des voies.

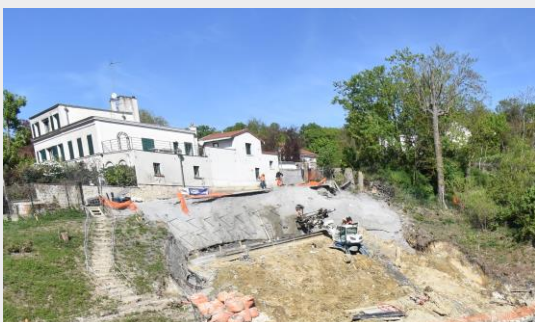
2

Le point sur le chantier, parties haute et intermédiaire :
Tous les clous provisoires de 9 mètres ont été installés (47 au total)
20 micropieux ont été mis en œuvre afin de soutenir les futures écailles.
Les travaux de terrassement sont en cours sur la partie intermédiaire du talus.

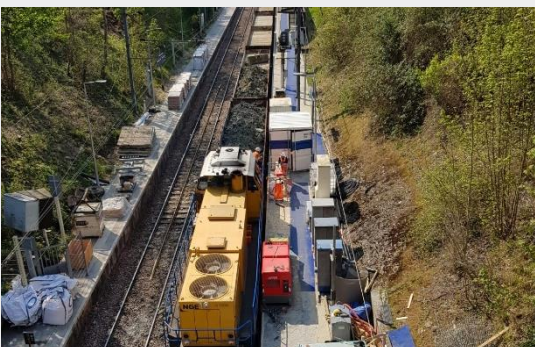
Le point sur le chantier, partie basse :
30 micropieux ont été implantés par forage après battage de tubes, afin de retenir le talus. Ils sont reliés entre eux par une lierre métallique.
3 lignes de clous métalliques ont été posées, visant à tenir les futures écailles.
Quelques 1 400 m³ de déblais ont été évacués par train travaux.
